**DIRECCIÓN DE AUDITORÍA DE PROYECTOS  
DEPARTAMENTO SEGUIMIENTO DE PROYECTOS**

**INFORME TÉCNICO No. 01/IT/2024/DSP/DAP**

**PROYECTO "CONSTRUCCIÓN DE DIVERSAS OBRAS Y  
REACONDICIONAMIENTO DE EDIFICIOS DEL CENTRO REGIONAL DE  
TOMALÁ"**

**Universidad Nacional de Agricultura (UNAG)**

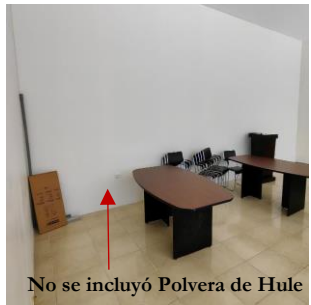
<p>No se incluyó Polvera de Hule</p>
No.	CONCEPTO	UNIDAD	CANTIDAD																												
<b>I ACABADOS</b>																															
1	Pared de tabla yeso (incluye polvera de hule)	m2	60.13																												
2	Corte de cerámica ancho=0.11 m (1.84 m2).	global	1.00																												
3	Sellado de boquete con bloque de 6" incluye repello, pulido, sellador y pintura.	unidad	4.00																												
4	Limpieza Final (incluye acarreo)	global	1.00																												
<b>SUB-TOTAL</b>

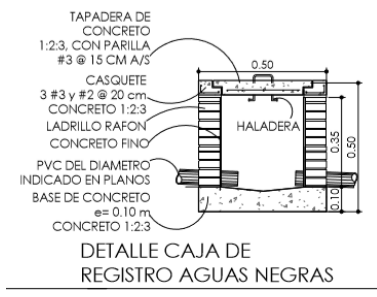
<p>DETALLE CAJA DE REGISTRO AGUAS NEGRAS</p>	<p>Se encontraron cajas de diferentes dimensiones.</p> <table border="1"> <thead> <tr> <th>Ubicación</th> <th>Cantidad</th> <th>Medidas (m)</th> <th>Tipo de Caja</th> </tr> </thead> <tbody> <tr> <td>Eje 7-F sobre rampa</td> <td>1</td> <td>0.75x0.62, h=0.40</td> <td>Caja aguas lluvias</td> </tr> <tr> <td>Eje 11-F sobre rampa</td> <td>1</td> <td>0.70x0.70, h=0.80</td> <td>Caja aguas lluvias</td> </tr> <tr> <td>Eje A-1 fachada posterior</td> <td>1</td> <td>0.70X0.66, H=0.40</td> <td>Caja aguas lluvias</td> </tr> </tbody> </table>	Ubicación	Cantidad	Medidas (m)	Tipo de Caja	Eje 7-F sobre rampa	1	0.75x0.62, h=0.40	Caja aguas lluvias	Eje 11-F sobre rampa	1	0.70x0.70, h=0.80	Caja aguas lluvias	Eje A-1 fachada posterior	1	0.70X0.66, H=0.40	Caja aguas lluvias

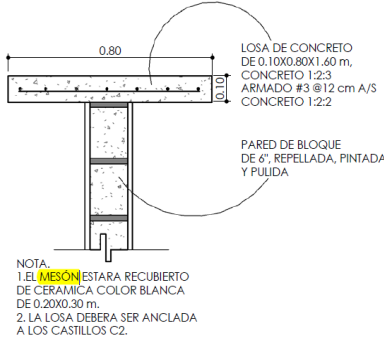
<p>NOTA: 1. EL MESÓN ESTARÁ RECUBIERTO DE CERÁMICA COLOR BLANCA DE 0.20X0.30 m. 2. LA LOSA DEBERÁ SER ANCLADA A LOS CASTILLOS C2.</p>	Espesor de 8 cm

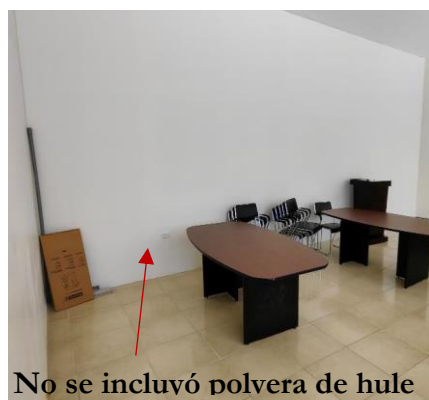
También se encontró durante la visita que en la actividad No. 1 de Acabados “Pared de tabla yeso (incluye polvera de hule)” que corresponde al proyecto Reacondicionamiento de Edificio Existente del Centro Regional de Tomalá de la Universidad Nacional de Agricultura; no contaba con la polvera de hule y al observar las fichas de costos se verificó el precio del material.

No se incluyó polvera de hule

Por lo tanto, se procedió a calcular el costo del material que no fue instalado, detallándose a continuación:
