Informe de Auditoría de Obras Públicas

N° 05/2023/DSP/DAP

**“CONSTRUCCIÓN DE EDIFICIO DE AULAS 50 ANIVERSARIO DE LA UNIVERSIDAD
NACIONAL DE CIENCIAS FORESTALES, PERÍODO 2019”**

UNIVERSIDAD NACIONAL DE CIENCIAS FORESTALES (UNACIFOR)

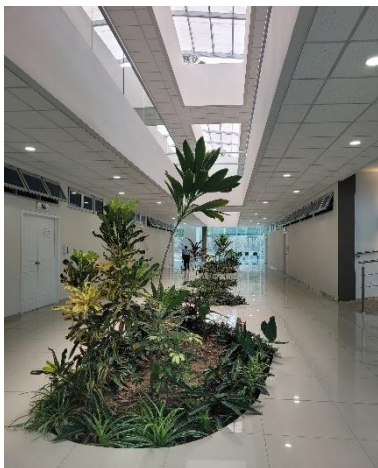
Ilustración 3- Vista del primer nivel

estudiantes de la UNACIFOR, donde puedan realizar sus estudios en un lugar con las condiciones necesarias. El edificio de aulas consta de dos plantas con un área aproximada de construcción de 1800 m². El edificio cuenta con 12 aulas de diferentes capacidades, módulos de baños para damas y caballeros, lobby, áreas de circulación interiores y exteriores, jardineras interiores, dos vestíbulos, dos accesos principales, circulación vertical (cubos de gradas, rampa de acceso al segundo nivel), cuarto eléctrico y datos, cuarto de aseo, depósito de basura y azotea.

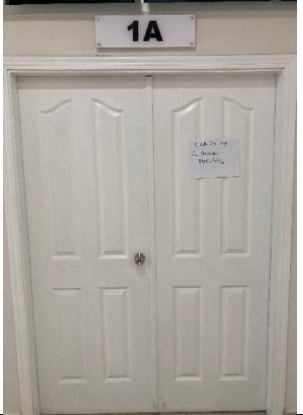
No.	Especificación Técnica	Como Construido
6.20	P-02 Puerta termoformada doble para el interior, modelo lucero o similar P-02 = 2.1 x 1.8 (12 unidades)	Las aulas 1A-5A; 1B-5B, tienen dimensión de 1.50m x 2.10m incumpliendo a la especificación técnica, únicamente las aulas 6A y 6B cumplen con las dimensiones de 1.8m x 2.10m establecidas.

“...Sin embargo, en obras civiles, verificamos en campo el ítem 6.20 y se corroboró que se incumplió con las especificaciones técnicas, desconocemos el motivo de por el cual se efectuó dicho cambio y no se documentó. Ítem 10.43 de acuerdo con lo indicado por el Ing. Horacio Martínez de manera verbal, el cambio se debió a que, después de la reactivación del proyecto en julio de 2020, existió una escasez de materiales que afectó el cumplimiento en el desarrollo de algunas actividades contempladas en el proyecto., entre ellas la actividad 10.43...”

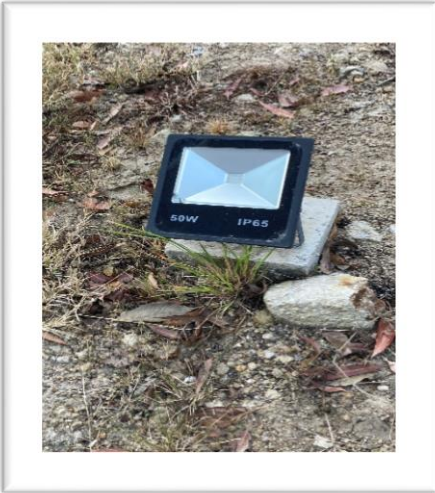
10.43	Suministro e instalación de bañador led de pared, rgb, para uso exterior, 36w, ip67 , 240v similar al modelo P24233-36 de sylvania.

<p>Se colocaron bañadores led con protección ip65.</p>

Se realizó investigación de campo, pudiendo corroborarse que efectivamente durante el período comprendido de agosto a noviembre de 2020, no existía en inventario el bañador solicitado y ofertado, sin embargo, la investigación también nos arrojó que el precio de mercado de la lámpara instalada es de un valor monetario menor que el ofertado y contratado, desvirtuando con esto lo aseverado por el contratista en su respuesta.

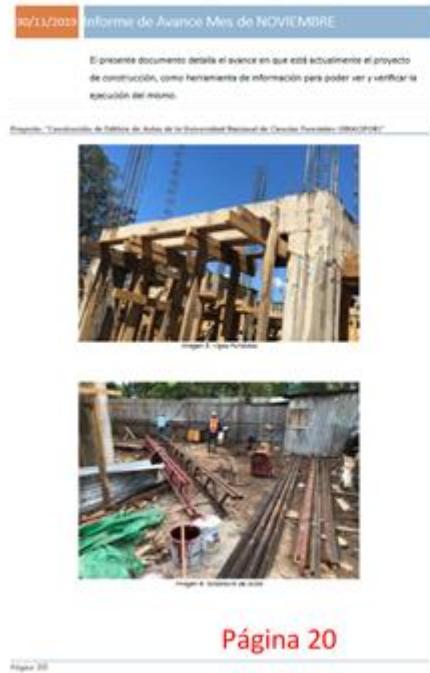
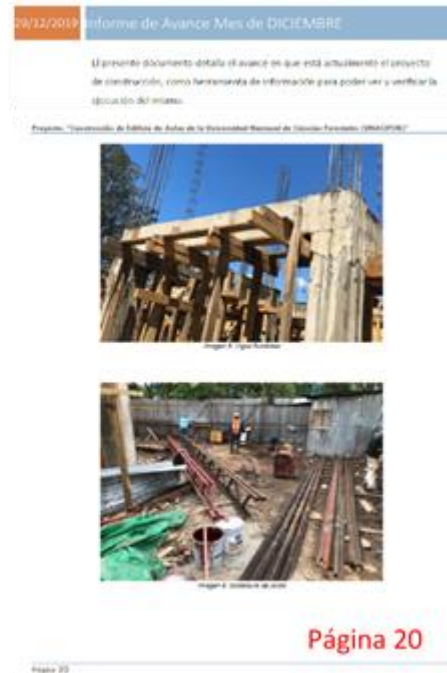
- e. Se identificó que se incluyeron fotografías iguales en Informes de Avance Mensual de meses diferentes, como ser los de los informes correspondientes a los meses de noviembre y diciembre de 2019 la página 20 y 21 son idénticas en ambos informes.

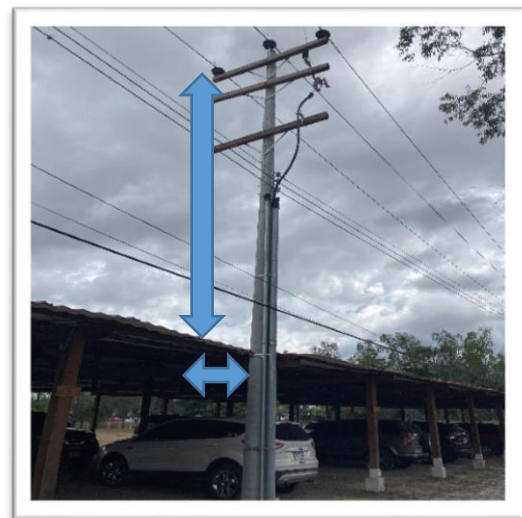
De la visita de verificación realizada al proyecto “Construcción de Edificio de Aulas 50 Aniversario de la Universidad Nacional de Ciencias Forestales, Período 2019”, se encontró que no se dejó la distancia mínima de separación de conductor a construcción, establecida en el Manual de Procedimientos para Extensiones de Líneas de Distribución Construidas en Forma Privada creado por la Empresa Nacional de Energía Eléctrica (ENEE) y existe la posibilidad de un riesgo eléctrico para el personal que trabaja en la Institución y los bienes de la misma, asimismo, riesgo de incendio, lo anterior en virtud que, no se respetó los lineamientos de libramiento de línea normalizados por la ENEE, ya que sobre el estacionamiento a una altura aproximada de 1.20 m a 1.50m se encuentra la línea de media tensión (Nivel de Voltaje de 34.5 Kv) de conducción de corriente eléctrica utilizada para suministrar el servicio de energía eléctrica a las instalaciones de UNACIFOR, tal y como se muestra en la imagen:

Como se puede observar en la imagen, la distancia entre la línea primaria y el techo del estacionamiento lateral al edificio de aulas del 50 aniversario, es menor a lo regulado por la ENEE.

El no respetar los valores de libramiento o separación de las líneas de alta o media tensión conlleva el riesgo de electrocución para las personas que puedan entrar en contacto de manera directa o indirecta con las líneas, del mismo modo, el contacto de las mismas con las edificaciones de la Universidad provocaría daños debido a riesgo de incendio y falla eléctrica, asimismo, los equipos eléctricos sufrirían daños irreparables.
